令和3年度に施工した通学路の安全施設（一例） ※令和2年度通学路合同点検により実施

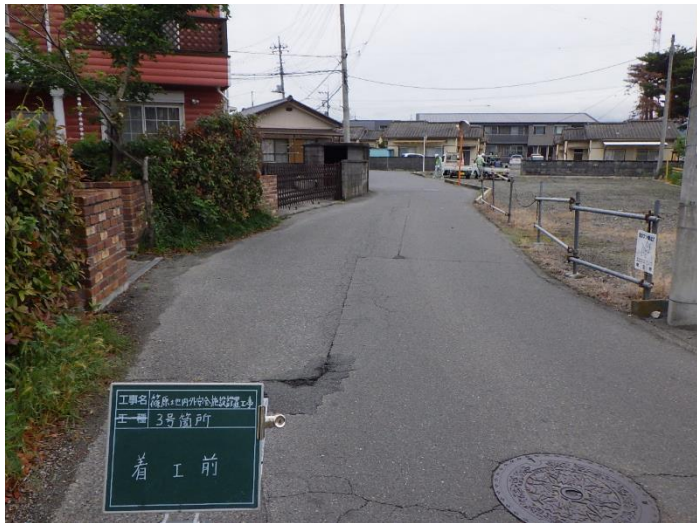
【施工前】

交通量が多く、見通しが悪いため、注意を促す道路標示を行いました（篠原地内）

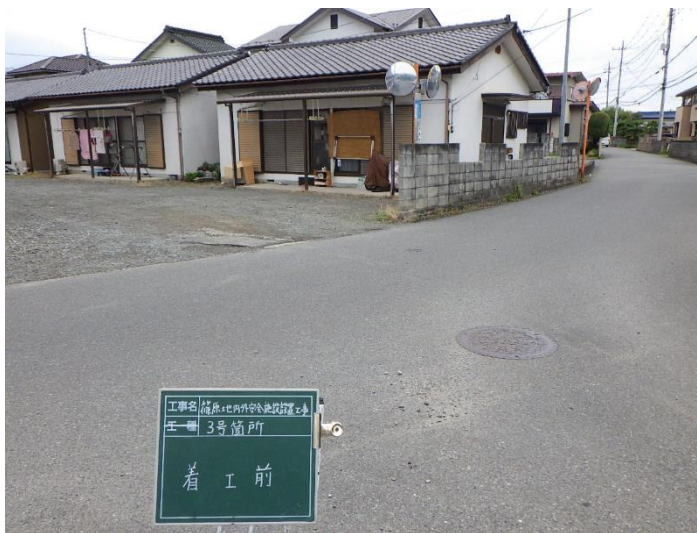
【施工前】

交通量が多く、見通しが悪いため、交差点であることを示す道路標示をしました（篠原地内）

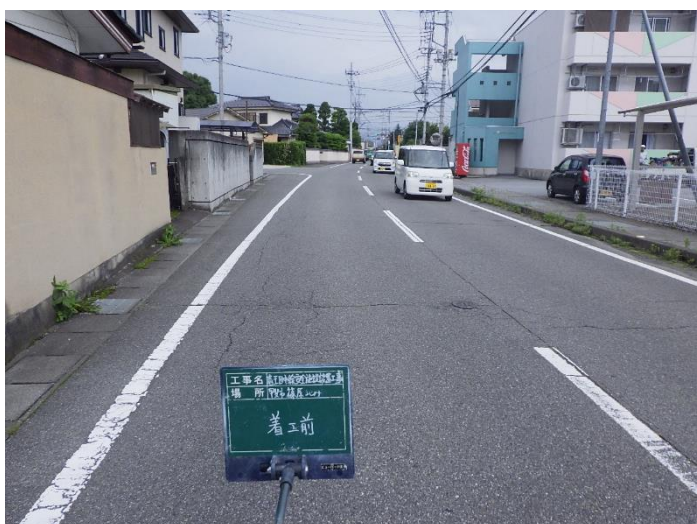
【施工前】

児童が横断する交差点の手前に注意喚起する道路標示を行いました（篠原地内）

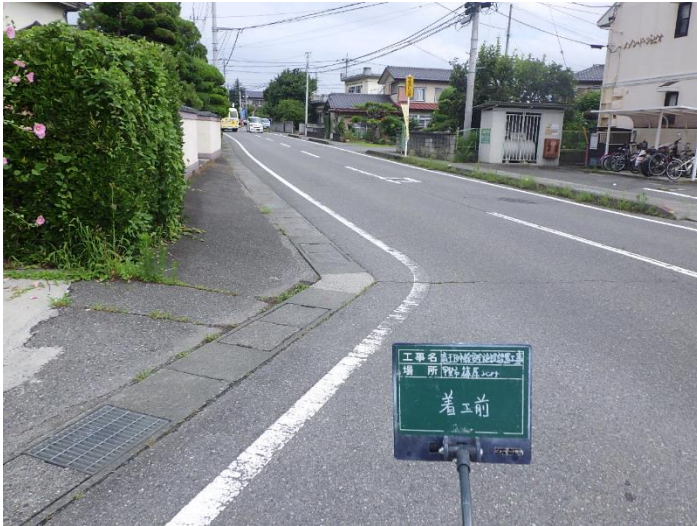
【施工前】

児童が横断する箇所を運転手が視認しやすいよう、グリーンベルトを設置しました（篠原地内）

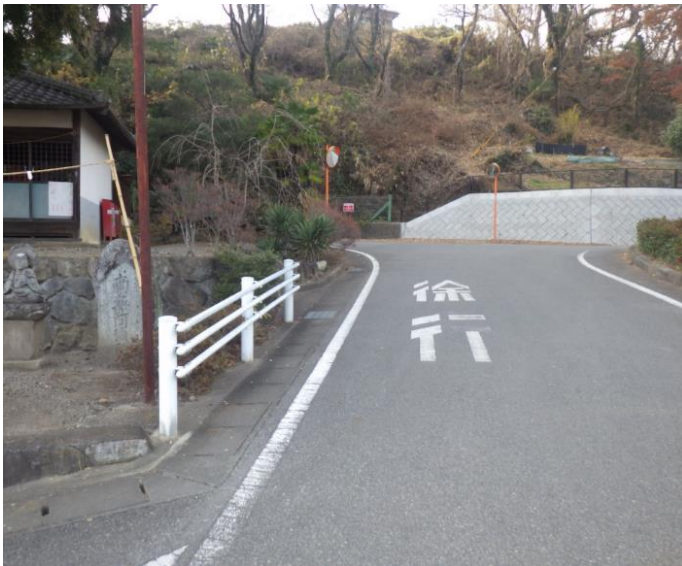
【施工前】

児童が歩行する箇所を運転手が視認しやすいよう、グリーンベルトを設置しました（境地内）

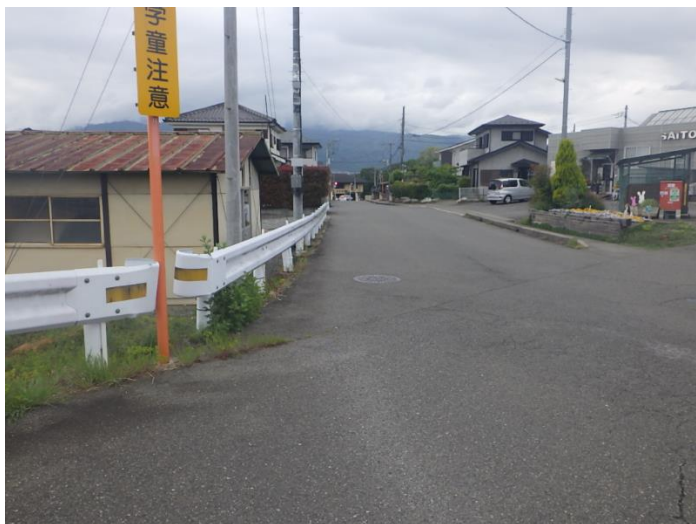
【施工前】

自転車で通学する生徒と自動車の接触を防ぐため、外側線を設置しました（岩森地内）

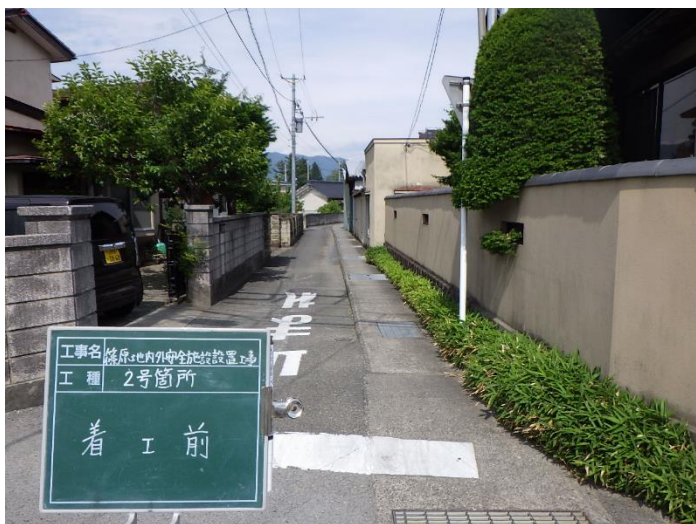
【施行前】

幅員が狭いため、歩行者に注意して走行するよう、運転手に注意喚起する看板を設置しました（名取地内）
